Wypadki przy pracy związane z pracą na wysokości

Działania prewencyjno-promocyjne na przykładzie OIP Wrocław

Anna Łuczkiwicz
Inspektor pracy
Okręgowy Inspektorat Pracy we Wrocławiu

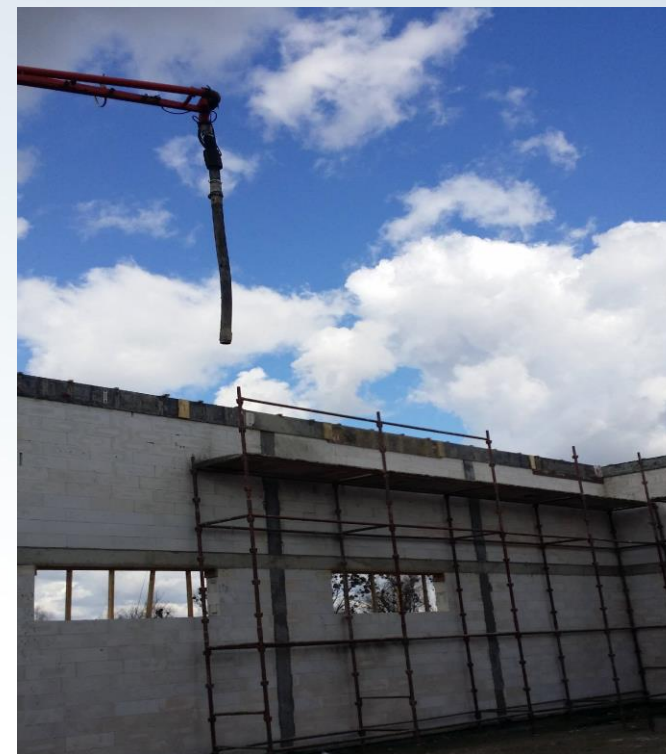
Wypadek 1

Wskutek poderwania węża trzymanego przez cały czas przez poszkodowanego, doszło do utraty równowagi i upadku poszkodowanego z podestu rusztowania z wysokości ok. 5,0-5,5m.

- niewłaściwa eksploatacja czynnika materialnego - nieokreślone nieprawidłowości związane z eksploatacją pompy do betonu, wynikające prawdopodobnie z chwilowego zatkania wylotu węża (rury) przez ciało obce, znajdujące się w mieszance betonowej lub ze zbyt dużej miejscowo gęstości mieszanki, co skutkowało niekontrolowanym i bardzo gwałtownym ruchem węża (rury),

- niewłaściwy stan czynnika materialnego - dopuszczenie uszkodzonego do pracy bez zapewnienia środków ochrony zbiorowej, tj. balustrady chroniącej przed upadkiem z wysokości,

- niewłaściwa ogólna organizacja pracy - brak instrukcji bezpiecznego wykonywania robót budowlanych,
- niewłaściwa ogólna organizacja pracy – tolerowanie przez pracodawcę (osobę sprawującą nadzór) odstępstw od przepisów i zasad bezpieczeństwa i higieny pracy,

- niewłaściwa organizacja stanowiska pracy - dopuszczenie uszkodzonego do pracy bez zapewnienia środków ochrony indywidualnej, tj. szelek bezpieczeństwa lub pasa biodrowego z linką bezpieczeństwa, chroniących przed upadkiem z wysokości,

- nieprawidłowe zachowanie się pracownika - nieznanomość zagrożeń oraz przepisów i zasad bhp przez uszkodzonego, związanych z pracą na rusztowaniu przy braku wymaganych zabezpieczeń.

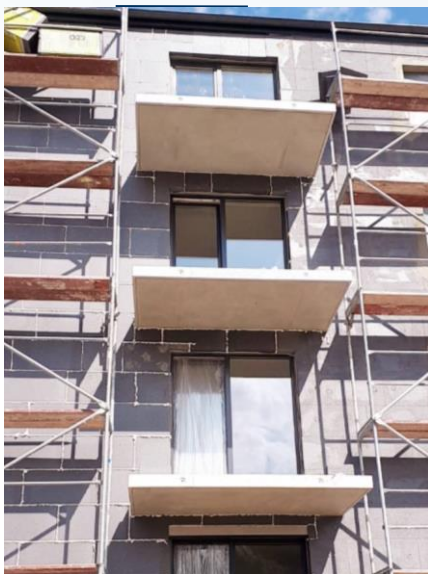
Wypadek 2

Ustalono, że rusztowanie metalowe przy budynku, od strony południowej, gdzie doszło do upadku poszkodowanego, nie było wyposażone we wszystkie wymagane poręcze ochronne boczne zabezpieczające przed upadkiem z wysokości na poszczególnych poziomach roboczych, a także bezpieczne pioniki komunikacyjne.

Ponadto stwierdzono, że płyty balkonowe od strony południowej, gdzie doszło do upadku poszkodowanego, nie były zabezpieczone balustradami chroniącymi przed upadkiem z wysokości.

Ustalono także, że z podestów rusztowania, m.in. poprzez brak poręczy bocznych, istniała możliwość przejścia na niezabezpieczone przed upadkiem z wysokości płyty balkonowe – bezpośrednio z podestu rusztowania na płytę balkonową, bądź poprzez ułożone podesty pomiędzy rusztowaniem a płytą balkonową.

- niewłaściwy stan czynnika materialnego - dopuszczenie poszkodowanego do pracy na płycie balkonowej bez zapewnienia środków ochrony zbiorowej, tj. balustrady chroniącej przed upadkiem z wysokości,

- niewłaściwa organizacja stanowiska pracy - dopuszczenie poszkodowanego do pracy bez zapewnienia środków ochrony indywidualnej, tj. szelek bezpieczeństwa z linką bezpieczeństwa, chroniących przed upadkiem z wysokości

- niewłaściwa ogólna organizacja pracy - brak instrukcji bezpiecznego wykonywania robót budowlanych,
- niewłaściwa ogólna organizacja pracy - brak przeszkolenia w zakresie bhp (szkolenie wstępne bhp) poszkodowanego, brak badań lekarskich poszkodowanego, w tym odnoszących się do zdolności pracy na wysokości przez poszkodowanego

- niewłaściwa ogólna organizacja pracy – tolerowanie przez pracodawcę (osobę sprawującą nadzór) odstępstw od przepisów i zasad bezpieczeństwa i higieny pracy,

- nieprawidłowe zachowanie się pracownika - nieznanomość zagrożeń (ocena ryzyka zawodowego) oraz przepisów i zasad bhp przez poszkodowanego, związanych z pracą na wysokości przy braku wymaganych zabezpieczeń.

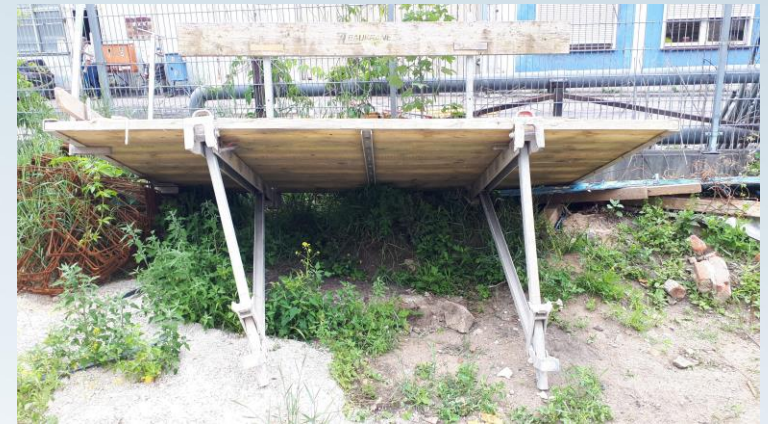
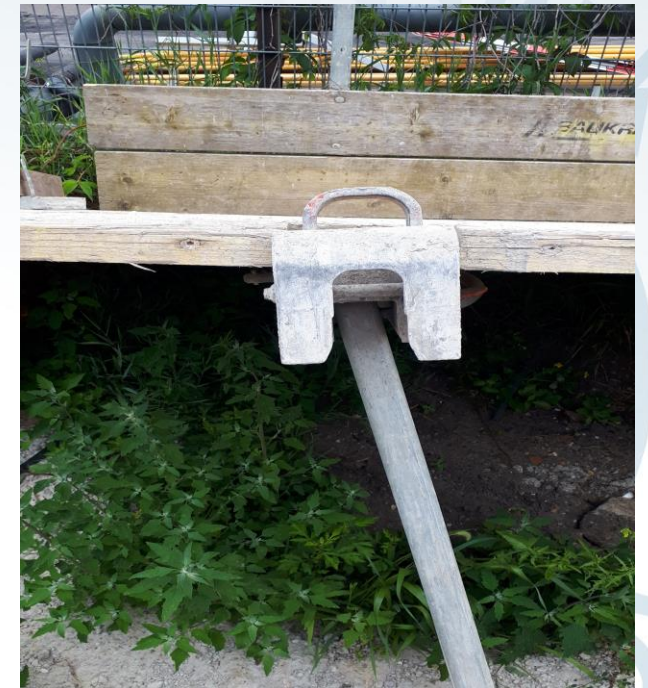
Wypadek 3

*Kierownik robót – po montażu podestu (pomostu), kontroli obciążeniowej i wizualnej, stwierdził że podest (pomost) nadaje się do użytkowania. Pomost na którym przebywał poszkodowany w chwili zdarzenia (po oględzinach w warsztacie oddziału producenta) nie posiadał wad, uszkodzeń oraz innych braków i może być użytkowany na budowie, a mocowanie lewostronne falbiny, które zsunęło się z kotwy, jest sprawne.

Do wypadku prawdopodobnie doszło wskutek ześlizgnięcia, bądź wypięcia lewego mocowania pomostu (falbiny) z kotwy, spowodowanego być może uderzeniem przez sąsiedni pomost, podczas jego prac montażowych. Wobec oświadczeń złożonych przez kierownika robót i dyrektora oddziału spółki producenta, należy wykluczyć możliwość wypięcia mocowania z kotwy wskutek nieprawidłowego montażu, bądź wady samego mocowania.

- niewłaściwe posługiwanie się czynnikiem materialnym przez pracownika (osób montujących falbinę) – montaż środkowego podestu, podczas przebywania uszkodzonego na sąsiednim podeście,
- nieużywanie sprzętu ochronnego przez pracownika - nieużywanie przez uszkodzonego środków ochrony indywidualnej zabezpieczających przed upadkiem z wysokości,
- niewłaściwa organizacja pracy – brak nadzoru,
- nieprawidłowe zachowanie się pracownika - wykonywanie pracy niewchodzącej w zakres obowiązków uszkodzonego,
- nieprawidłowe zachowanie się pracownika - brak doświadczenia przez uszkodzonego przy pracach na wysokości,
- nieprawidłowe zachowanie się pracownika - lekceważenie zagrożenia przez uszkodzonego.

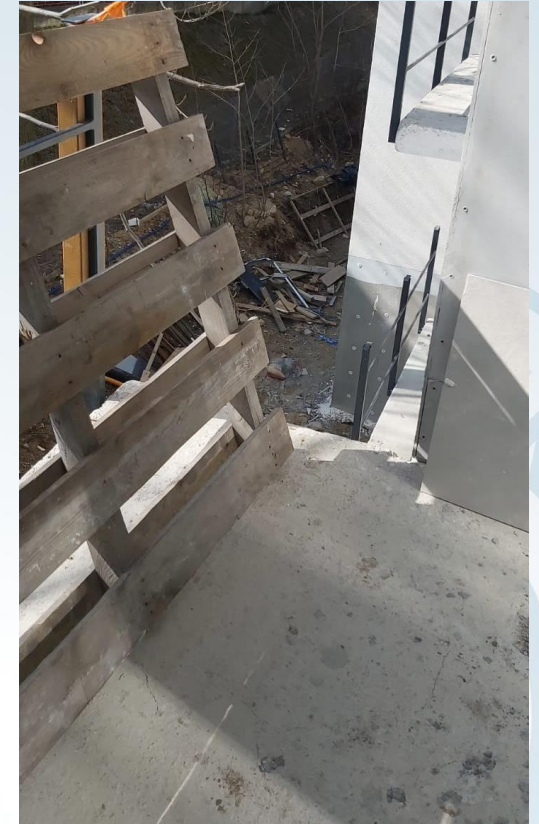
Wypadek 4

Po godzinie 18:00, w trakcie porządkowania pomieszczenia znajdującego się na drugim piętrze budynku poszkodowany razem z drugim pracownikiem postanowili wynieść z pomieszczenia paletę drewnianą o wymiarach 120/260 cm na balkon. W trakcie wynoszenia poszkodowany cofając się znalazł się przy bocznej krawędzi płyty balkonowej, gdzie nie było balustrady ochronnej. Poszkodowany stracił równowagę i spadł z płyty balkonowej z wysokości 6 m na ziemię.

- brak balustrady ochronnej bocznej krawędzi płyty balkonowej, co było bezpośrednim zagrożeniem życia i zdrowia i spowodowało upadek z wysokości.
- zaskoczenie niespodziewanym zdarzeniem - ustalono, iż szerokość płyty balkonowej w swoich rozmiarach była zbliżona do wymiarów palety w związku z czym zleceniobiorca nie miał miejsca na swobodne przemieszczanie się.

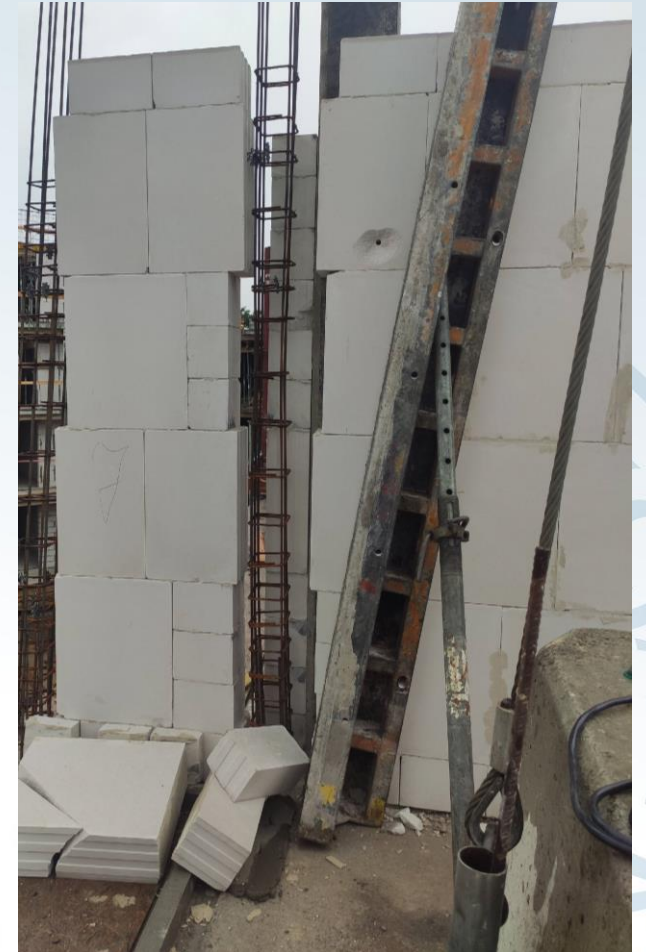
Wypadek 7

Dwie osoby udały się na trzecią nadziemną kondygnację wznoszonego budynku hotelowego, aby umieścić narożniki o wymiarach 3300 mm * 300 mm i wadze 85,800 kg każdy, w narożu pomieszczenia mieszkalnego przy zbrojeniu trzpienia. Naroże pomieszczenia mieszkalnego tworzyła ściana wykonana z bloczków silikatowych oraz prostopadła do niej ściana z bloczków silikatowych, łącząca się z nią za pośrednictwem słupa, przy czym istniało jedynie wypuszczone zbrojenie składające się z 6 pionowych prętów. Obie ściany zostały wzniesione przez zewnętrzny podmiot gospodarczy. Ściany po wzniesieniu powinny stać co najmniej 3 dni, zanim przystąpi się do kolejnych prac budowlanych. Osoba zatrudniona przez zewnętrzny podmiot gospodarczy przeszła do pomieszczenia, wzięła do ręki ściąg i zaczęła go przepychać przez ścianę, druga osoba była w tym czasie po przeciwnej stronie ściany dokręcała nakrętkę talerzową. Nagle usłyszeli hałas, wyskoczyli na płytę balkonową i zobaczyli, że na dole leży ściana silikatowa i poszkodowany, który był widziany parę minut wcześniej na korytarzu. Jak się okazało, poszkodowany obszedł pracujących i wyszedł na balkon. W momencie przewracania się ściany, zdążył on nieco się uchylić, ale nie utrzymał równowagi, w efekcie czego spadł dwie kondygnacje niżej na patio. Przewracająca się ściana, wyłamała na balkonie znajdującą się tam barierę zabezpieczającą przed upadkiem z wysokości

Zastosowany układ konstrukcyjny oraz kolejność wykonywanych prac sprawia, że ściany murowane do momentu ich połączenia z trzpieniami żelbetowymi, są traktowane jak wolnostojące, to znaczy nie są zdolne do przenoszenia obciążeń poziomych. Same posiadając duży ciężar własny i znajdując się na dużej wysokości, stwarzają, jak pokazał to opisywany wypadek, zagrożenie dla zdrowia lub życia.

- zaskoczenie niespodziewanym zdarzeniem
- wejście w obszar zagrożony
- nieprawidłowości związane z ogólną organizacją pracy

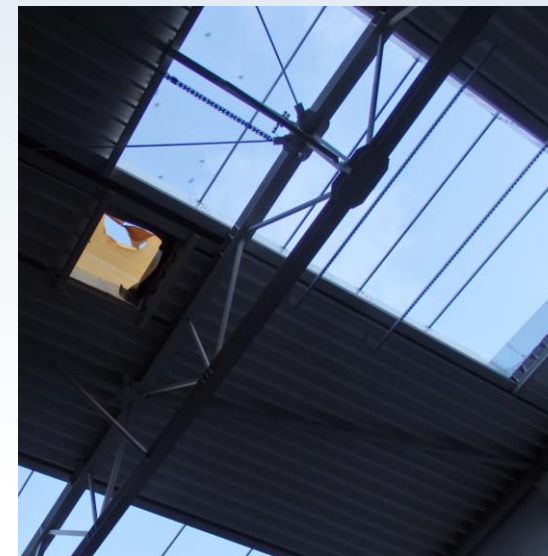
Wypadek 8

Poszkodowany wykonywał prace dekarские na dachu budowanej hali, polegające na wieszaniu membrany okrywającej wełnę mineralną i przykręcaniu jej do podstaw świetlików. Poszkodowany wraz z drugim pracownikiem mieli kontynuować prace które rozpoczęli w poniedziałek związane z montażem membrany PCV na przygotowywanych na bieżąco podstawach pasm świetlnych (świetlików dachu). Wypadek polegał na upadku poszkodowanego z wysokości ok 12 m z dachu hali, przez nie zabezpieczony otwór pod rooftop (urządzenie do klimatyzacji i wentylacji) o wymiarach 1,2 m x 1,2 m na ziemne podłoże. Otwór był przykryty żółtą folią PE, na którym miał być montowany rooftop. Otwór pod montaż rooftopu był oddalony od krawędzi świetlika o ok. 0,4 m. Poszkodowany nie miał na sobie założonych szelek bezpieczeństwa chroniących przed upadkiem z wysokości, co potwierdza zdjęcie poniżej.

- nie zabezpieczenie otworów technologicznych na dachu budowanej hali,
- nieużywanie sprzętu ochronnego przez pracownika -
nieużywanie przez poszkodowanego środków ochrony indywidualnej zabezpieczających przed upadkiem z wysokości,
- niewłaściwa organizacja pracy – brak nadzoru
